EL PROBLEMA DE LES ESCALES EN LES CASES ADOSSADES

Realització: Jonathan Daifuku

Projecte:
Remodelació d'escala per un habitatge unifamiliar.

Dissenyat per:
Jonathan Daifuku,
arquitecte AIA & staff

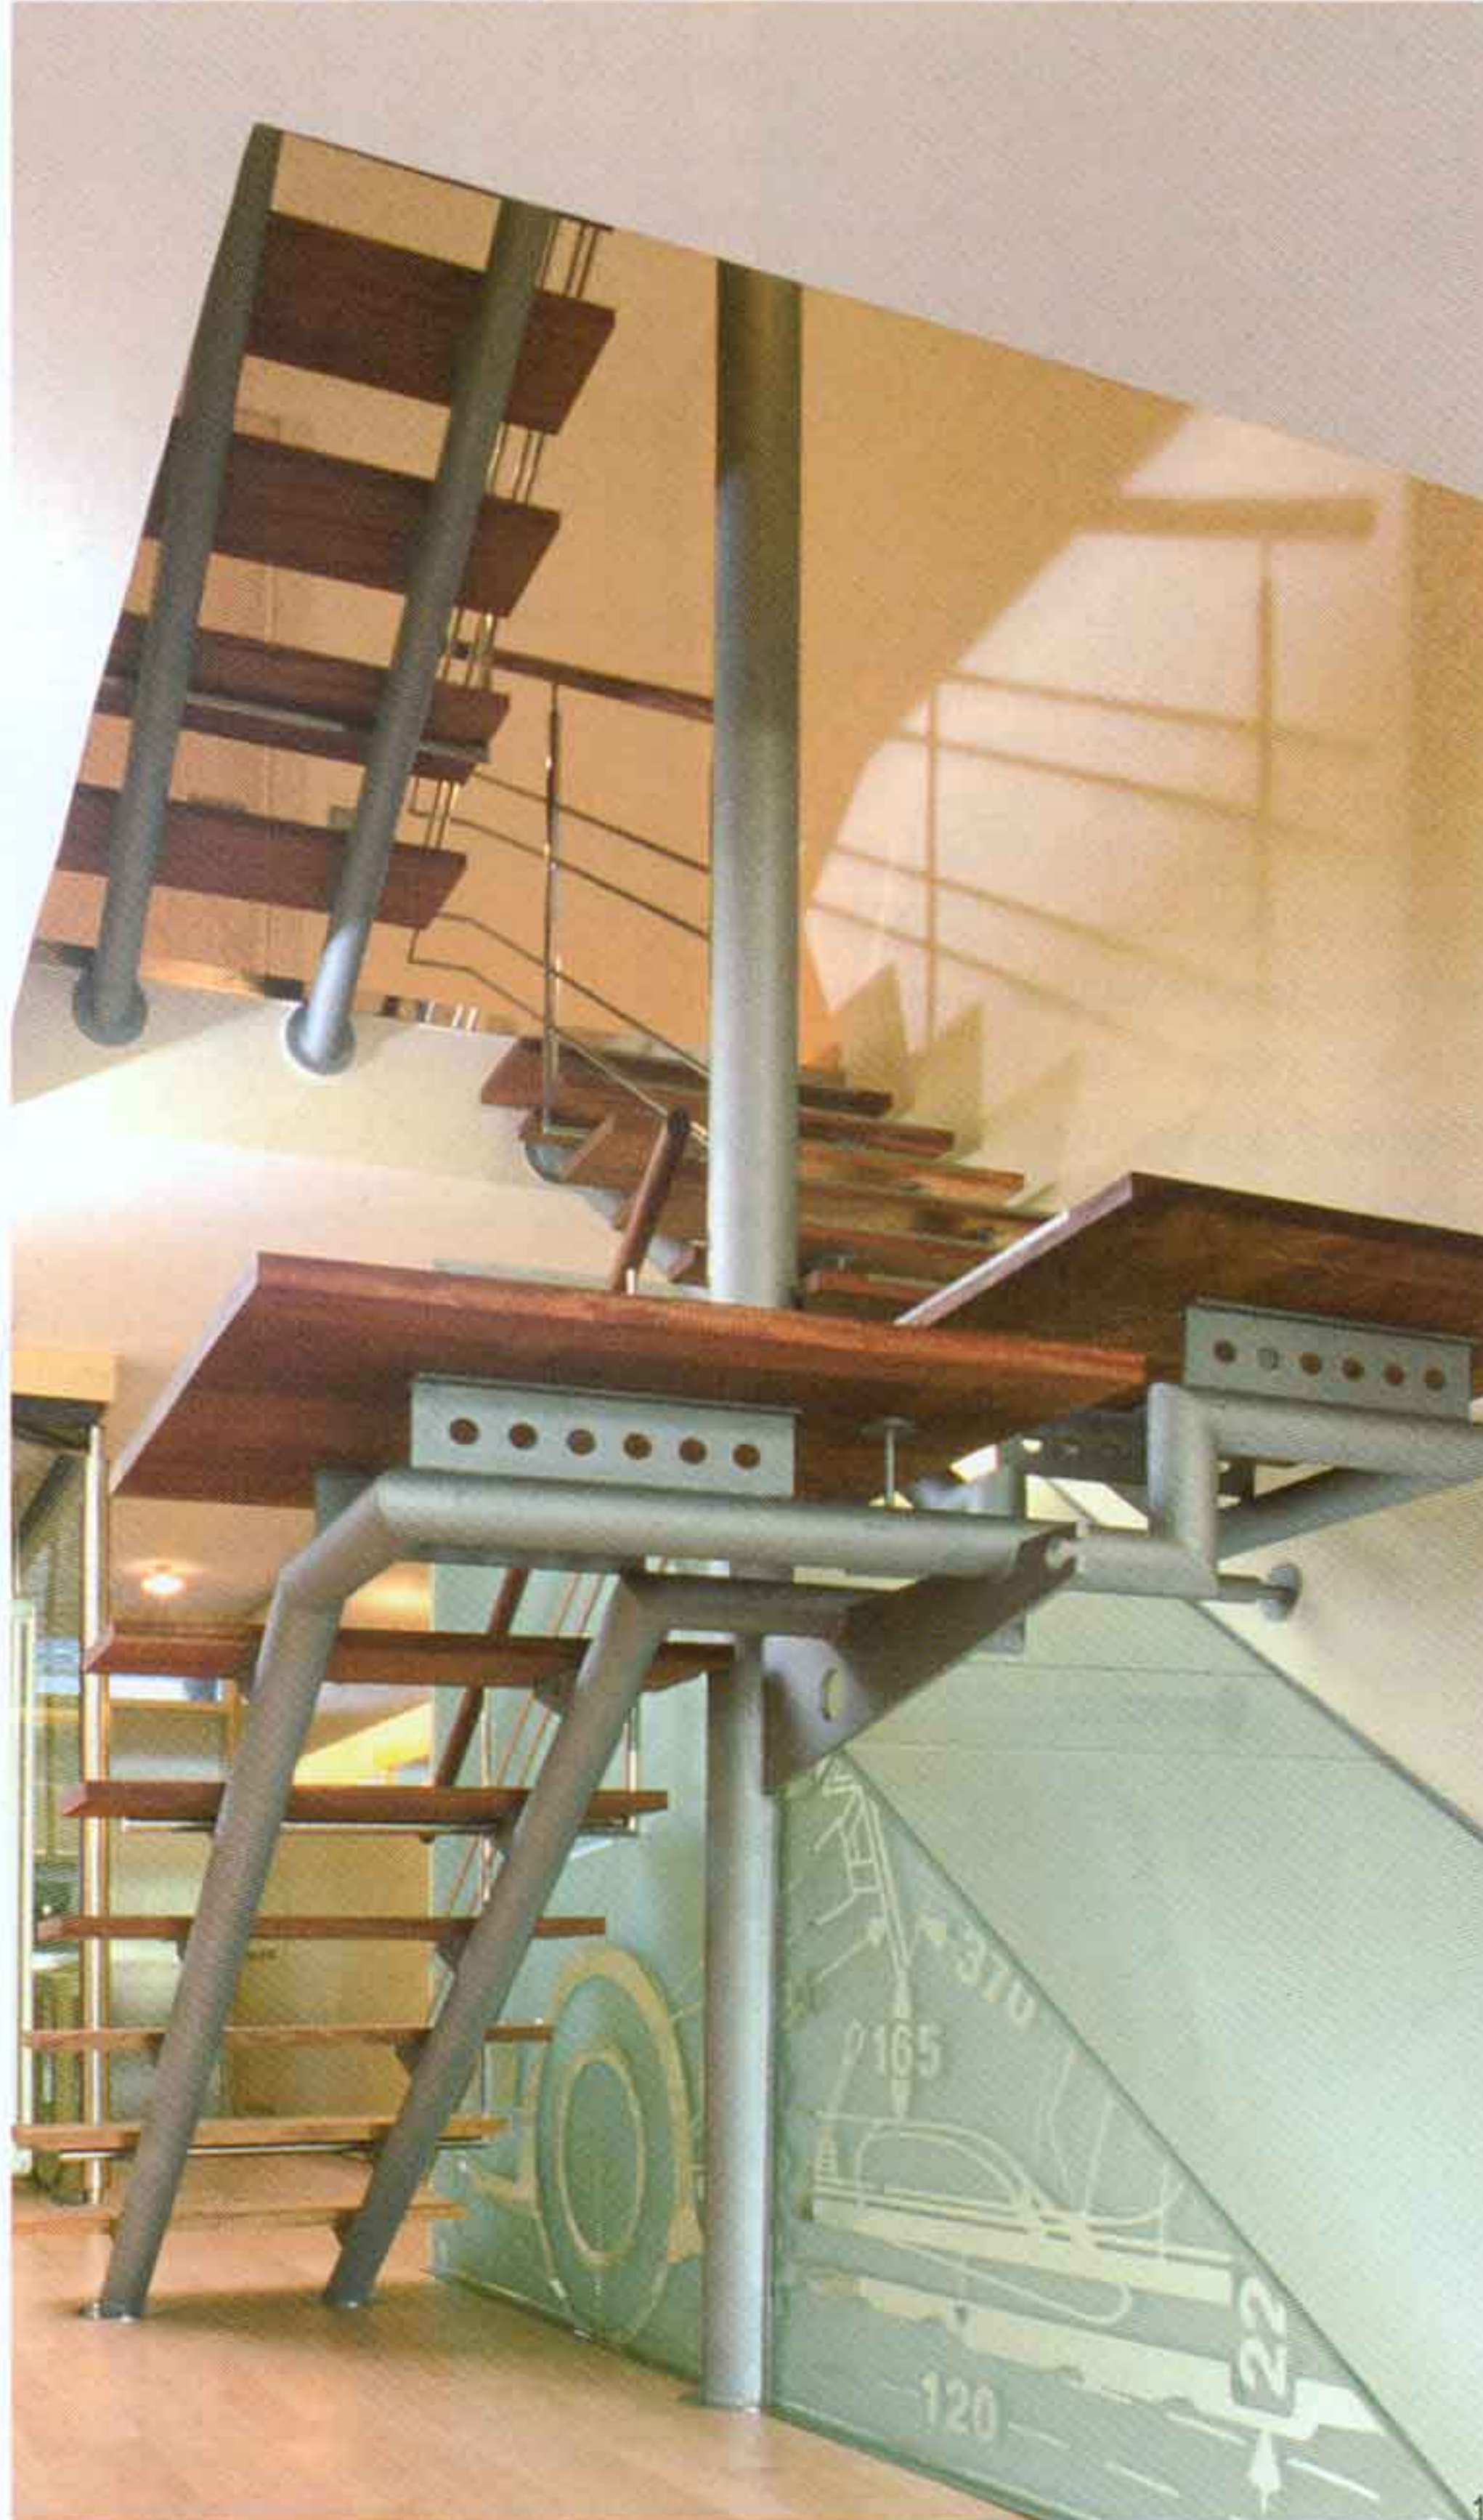
1. Vista del conjunt d'escala i vitrall que serveix d'aïllament del pàrquing i alhora de làmpada gegant.

Per cobrir aquest tram, es va dissenyar un tancament triangular de vidre

parcialment matisat, que il·luminat de nit des de l'interior semblaria una làmpada sobredimensionada, assentada al costat de la sala d'estar.

En consonància amb les afeccions dels propietaris de la casa i tenint en compte que es tractava de la baixada al pàrquing, el gravat escollit per al vidre tindria per temàtica un dibuix tècnic d'un porsche.

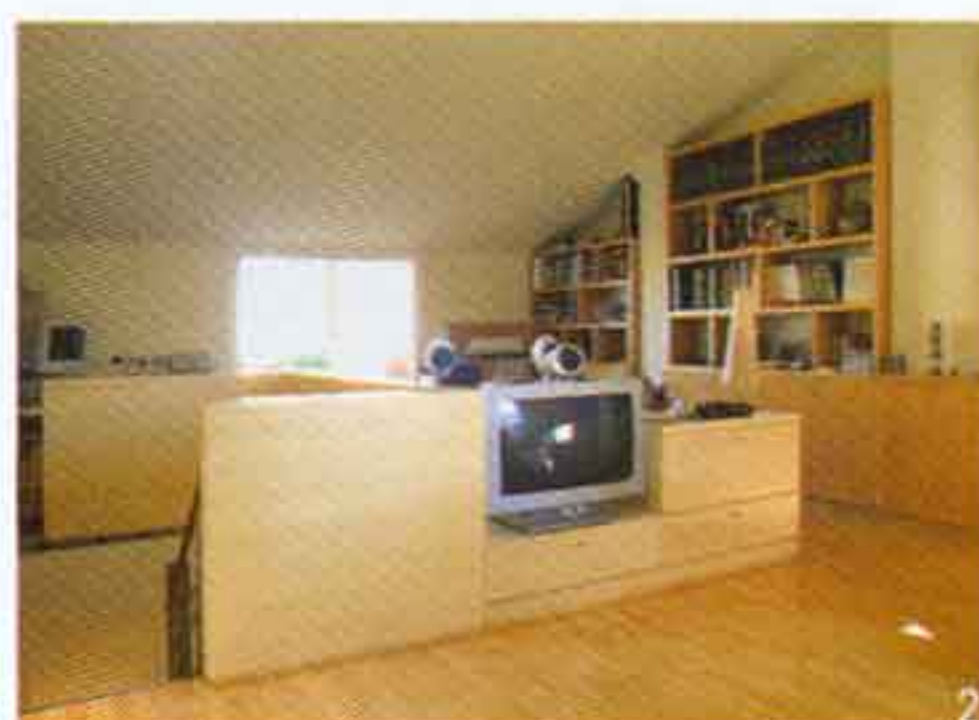
2. Vista del conjunt barana, moble de TV i taula de treball a l'àtic.

Es va optar per la creació d'un únic conjunt barana - plataforma de TV / equip de música - taula de treball de freixe natural amb l'objectiu d'unificar aquests elements en aquesta zona.

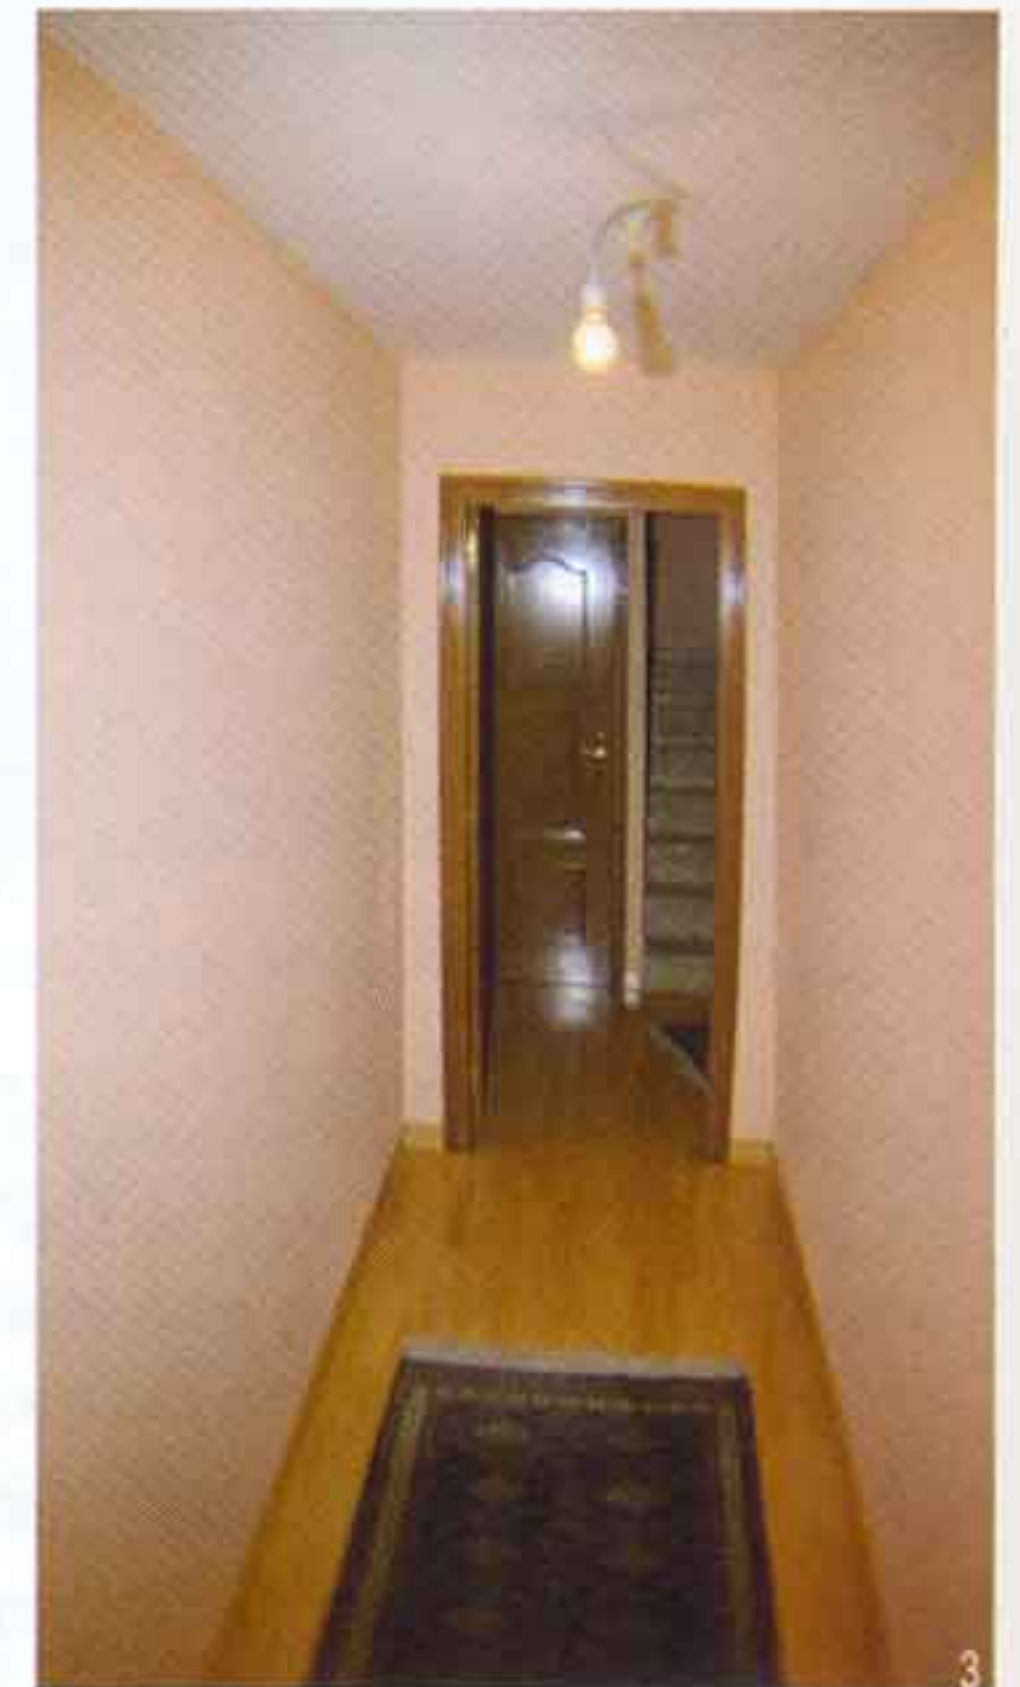
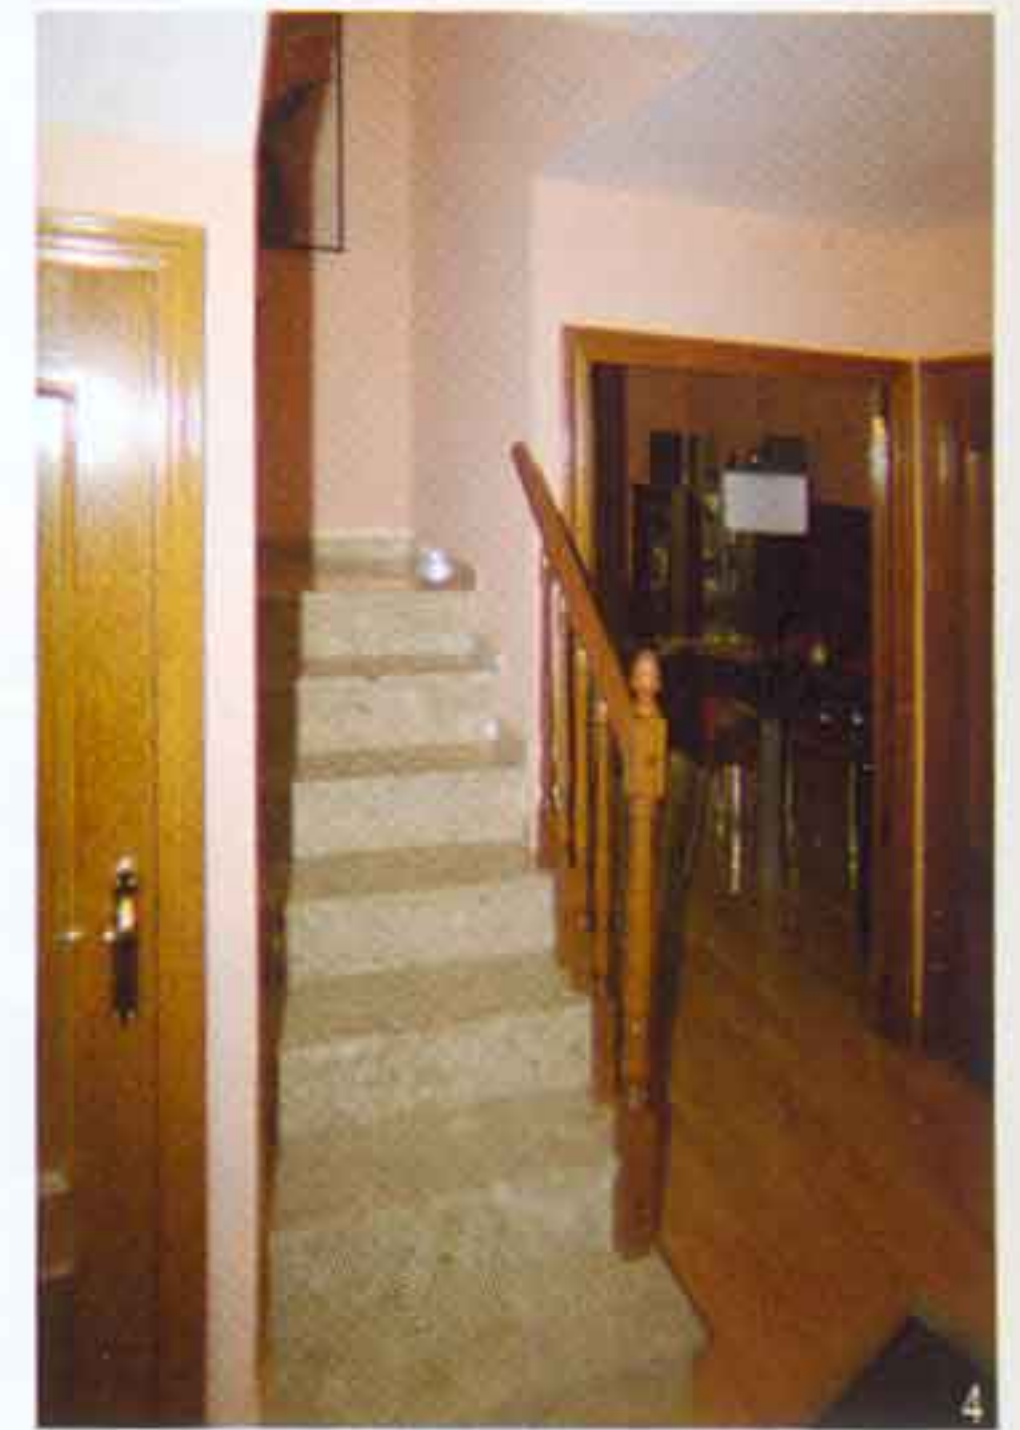
Dues vistes del passadís amb l'escala al fons [foto 3] i el començament de l'escala a la planta baixa [foto 4] abans de fer l'obra.

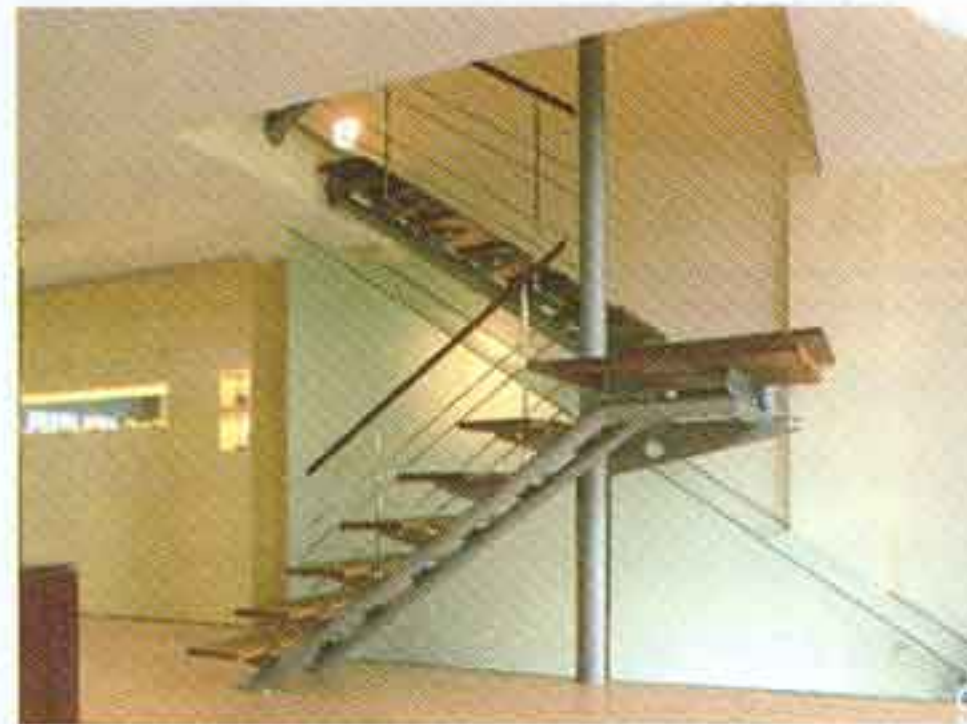
A la dreta de la foto 5 és pot apreciar el moble de Fresno, i a l'esquerra l'entrada a la cuina.

Amb el nou plantejament, el passadís tindria per una banda un tancament en vidre, i per l'altra banda el mur contigu, el qual seria un element molt visible i present des de la cuina a través del tancament de vidre. Per aquest motiu, es va projectar un moble de freixe natural que recobreix la paret sencera del passadís, i funciona a més a més com a expositor i contenidor.

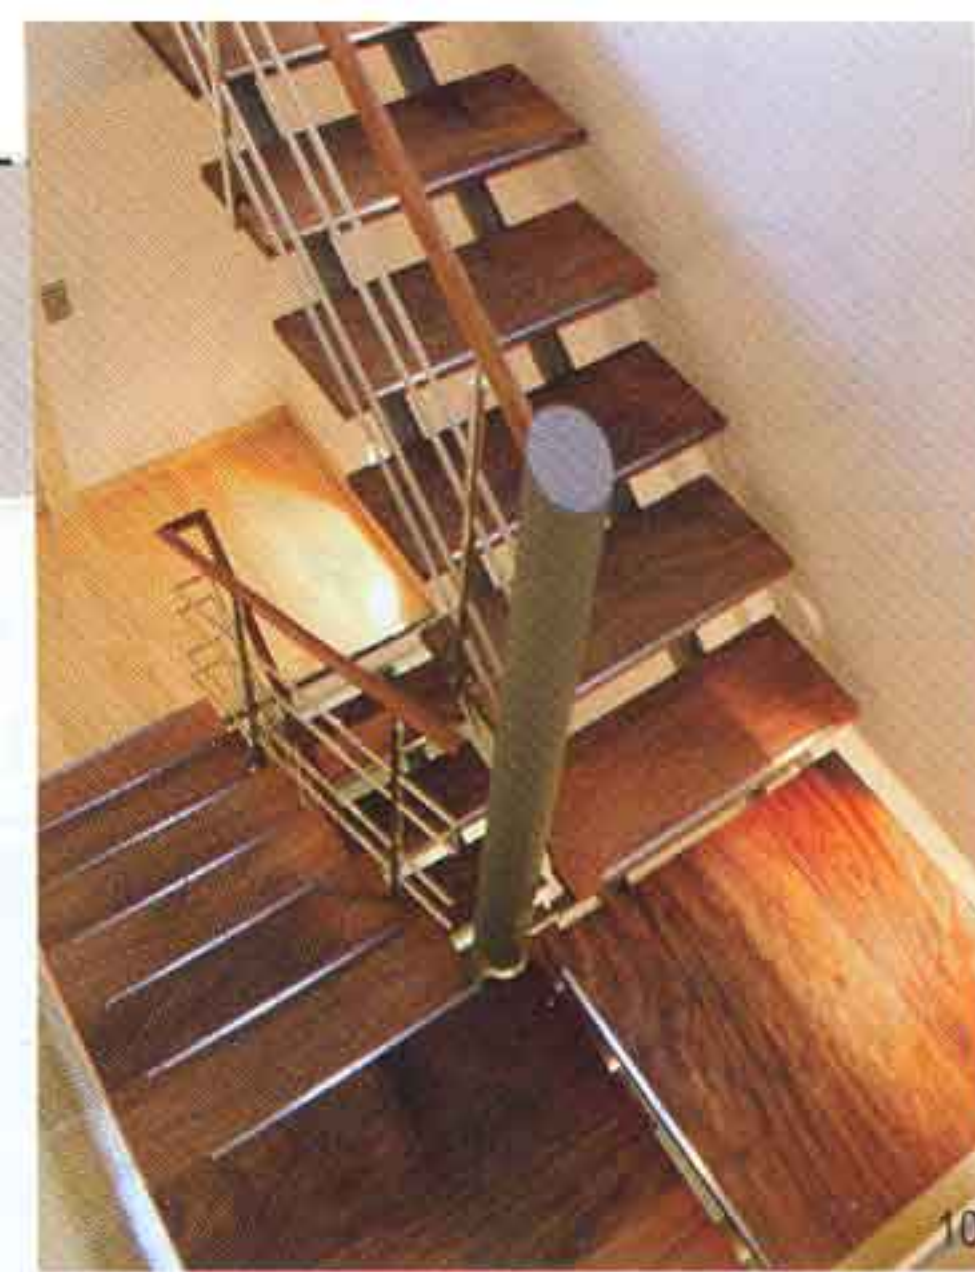
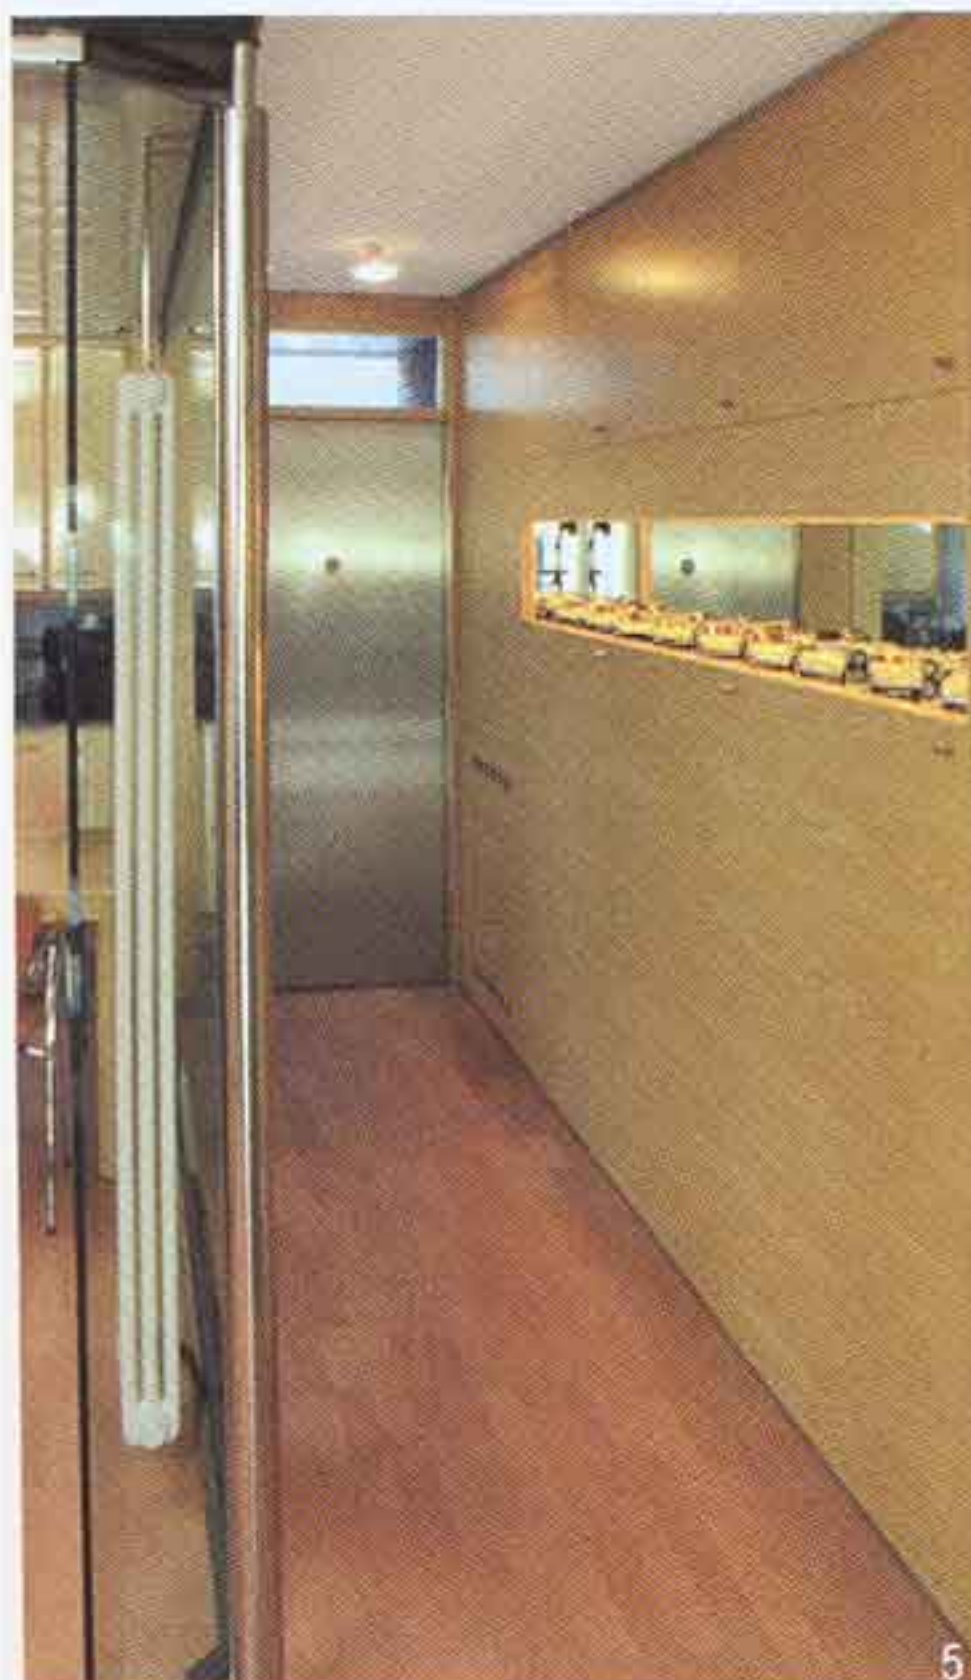
A les fotografies 7 i 8 es pot apreciar la gran diferència de sensació d'espai que dona la nova escala. La foto 8 està feta des del saló - menjador mirant a la cuina [esquerra] i a l'entrada principal.

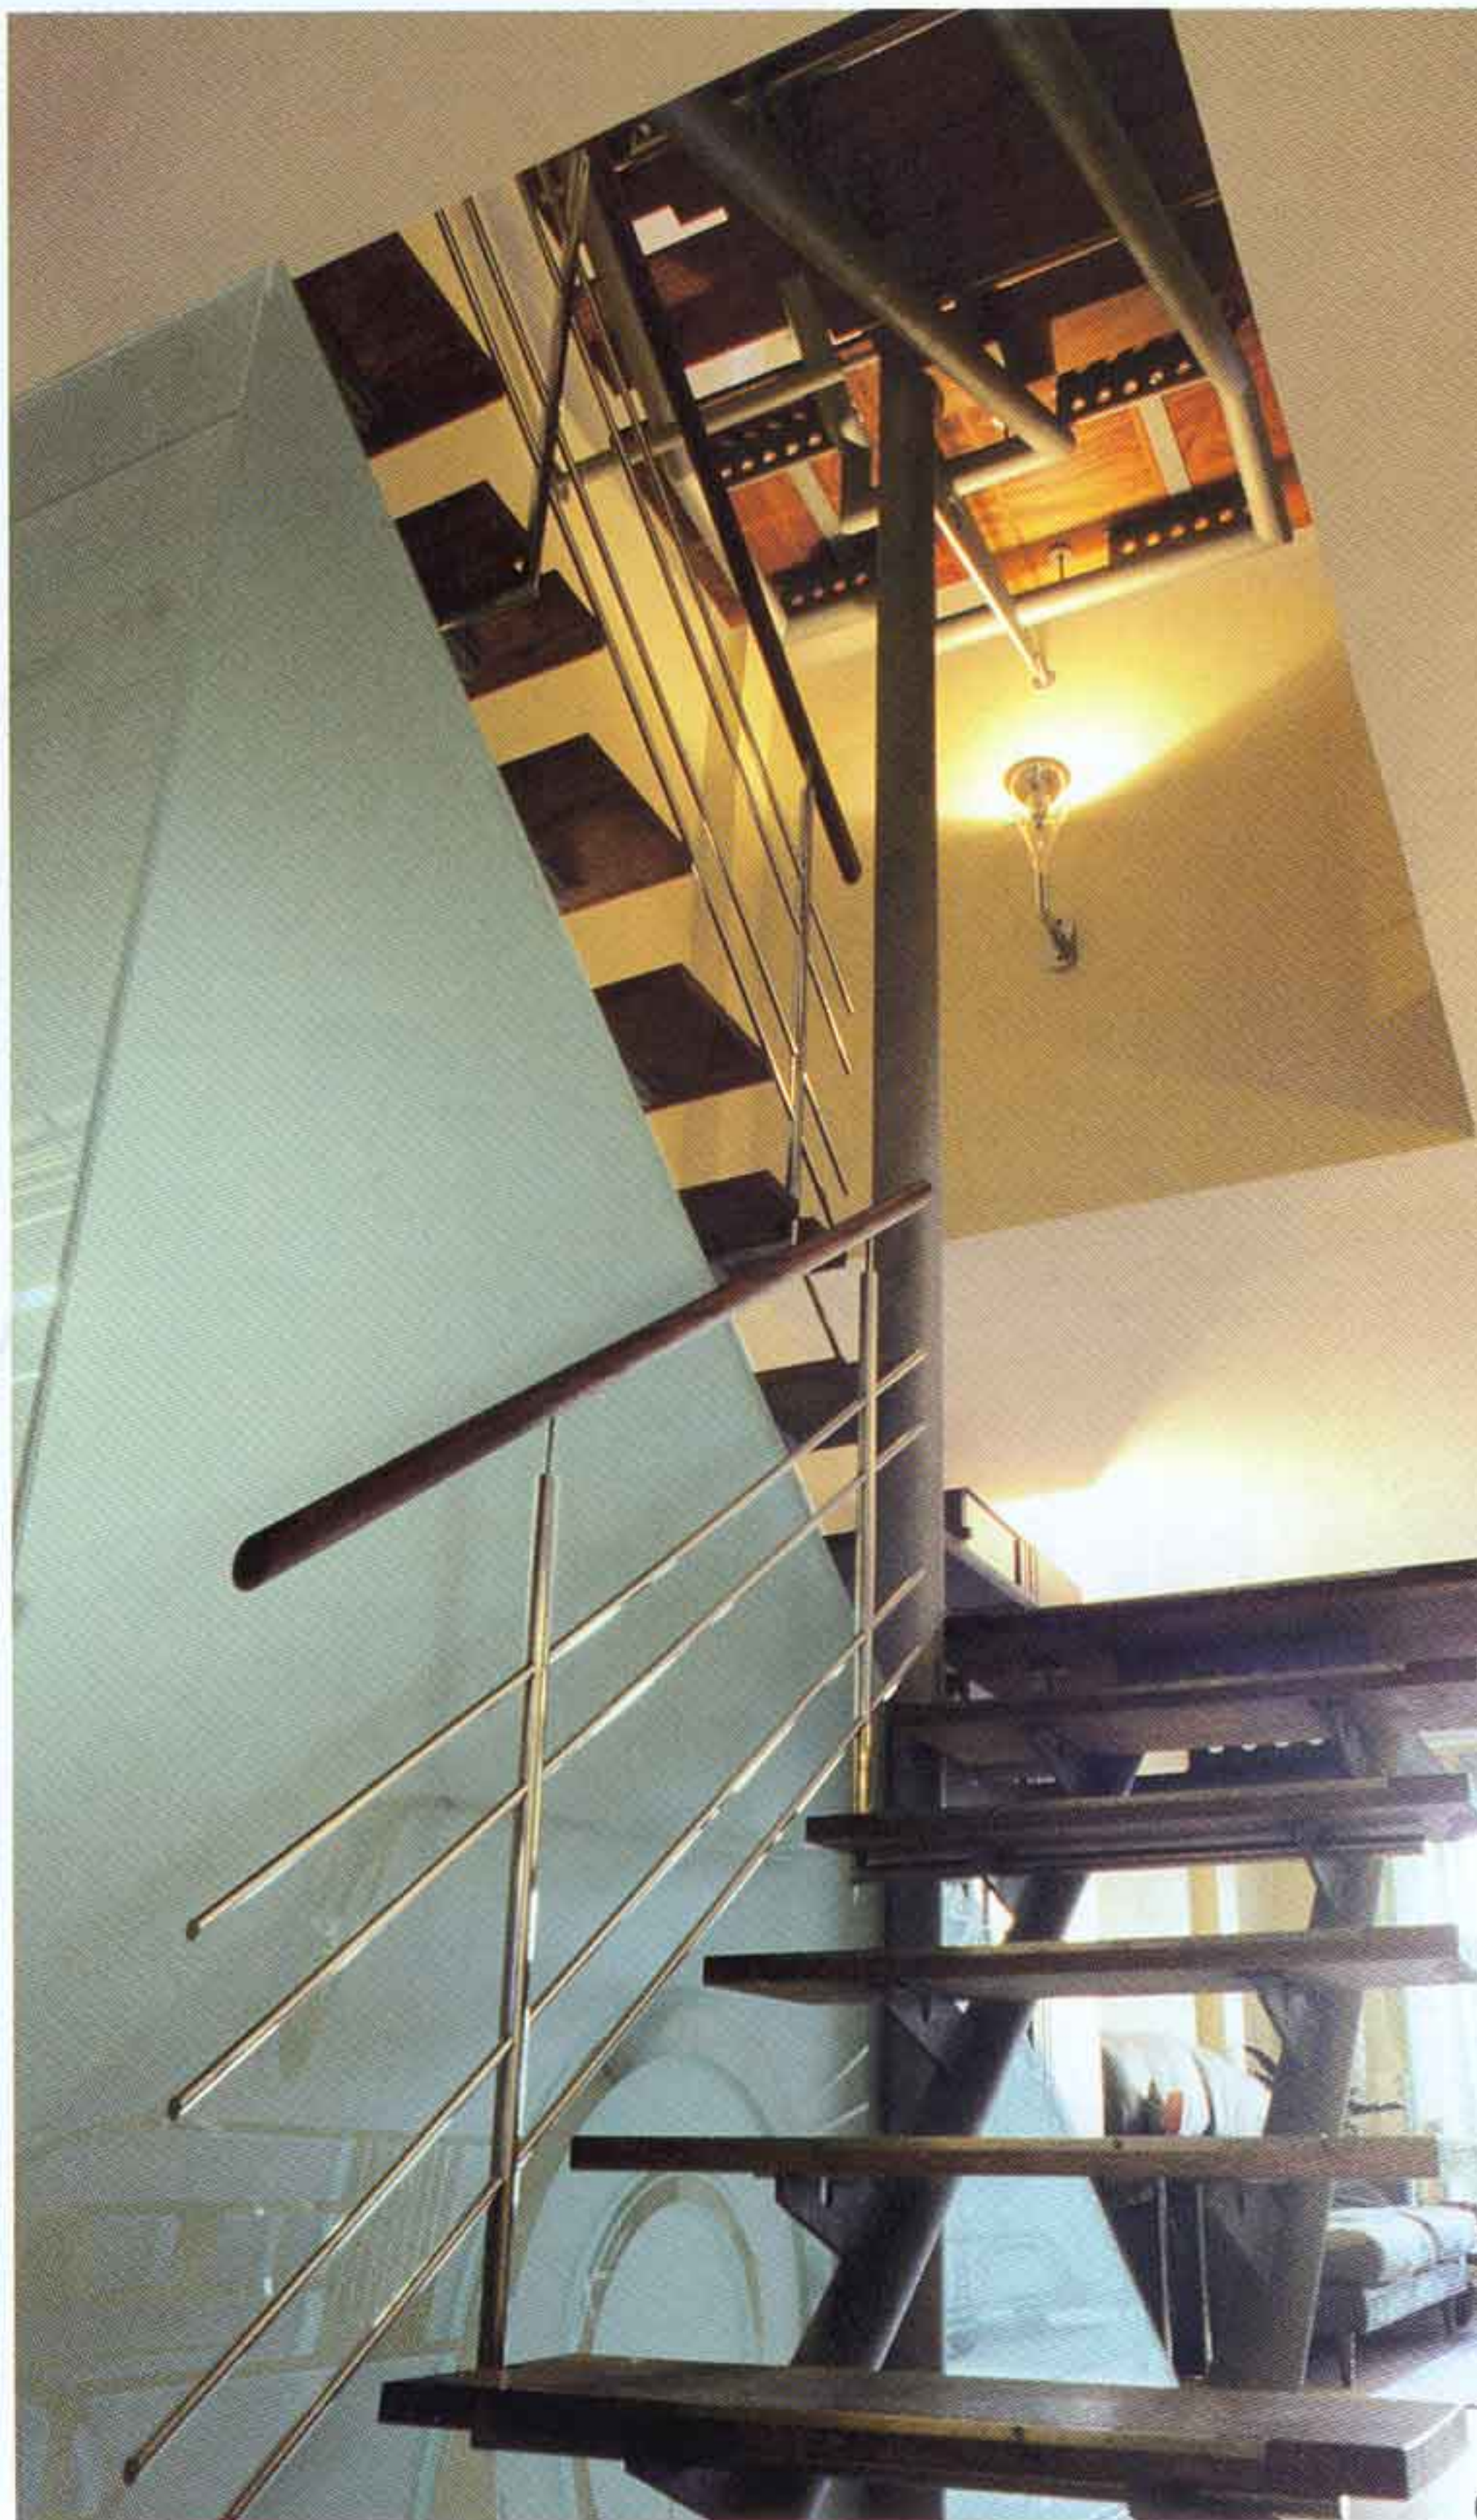
9. Vista del conjunt d'escala i vitrall que serveix d'aïllament del pàrquing i alhora de làmpada gegant.
